平成18年度 活動報告

通気・防水シートキャッピング工法研究会
即日・中間覆土分科会

- 即日・中間覆土代替材による飛散防止確認風洞実験

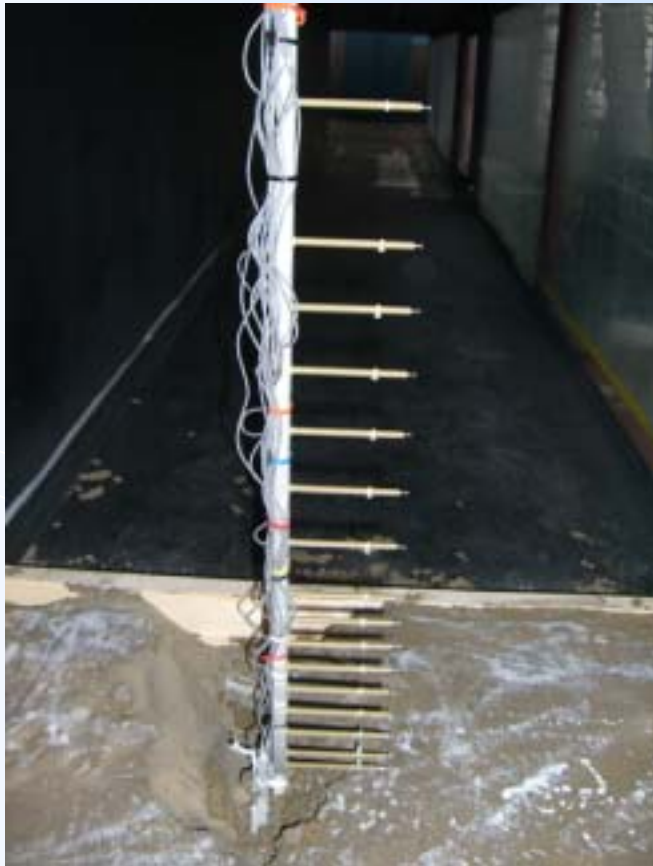
写真 - 8 熱線風速計

645mm
545mm
445mm
345mm
320mm
295mm
270mm
245mm
220mm
195mm
170mm
145mm
120mm
95mm
70mm
45mm
砂面

風速計16本の砂面からの距離

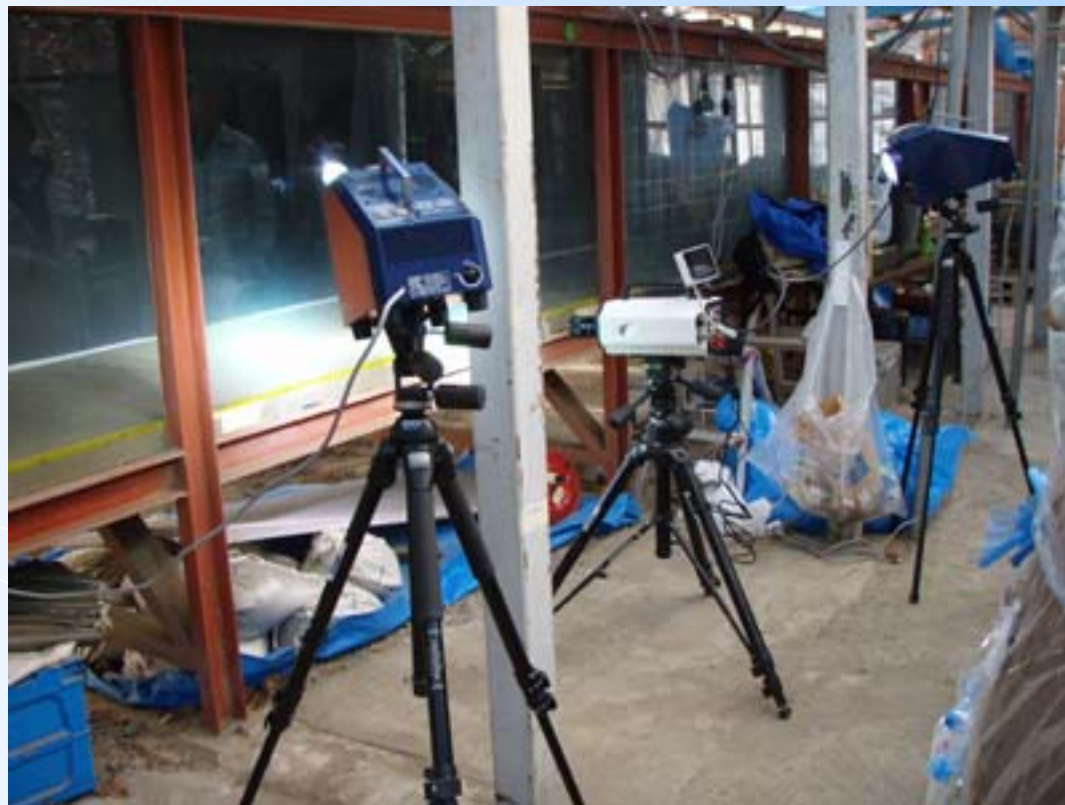
写真 - 13 高速度カメラ・メタルハライドライト

品名	規格
バイオアナリー撒布機	
高速度カメラ	(株)ナック MEMRECAM fx-6000
熱線風速計	16本
パソコン	高速度カメラ用、風速計データ用
メタルハライドライト	2台

– 覆土代替材の表面を高速度カメラにて撮影する。

- 2,000コマ撮影 / 秒

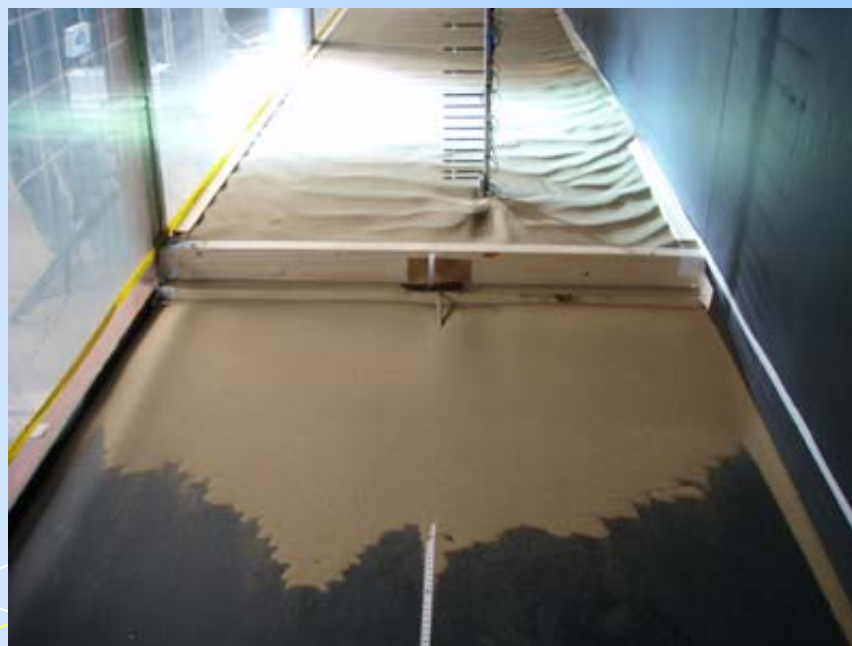
- 目盛20 変化なし
 - 目盛30 砂移動し始める
 - 測定終了

写真 - 14 実験開始前

写真 - 15 実験終了後

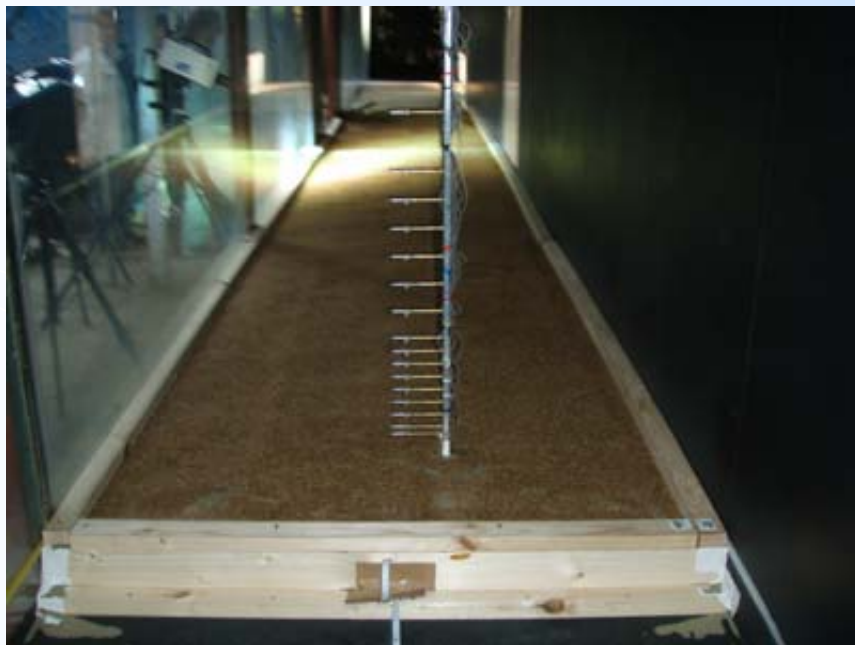
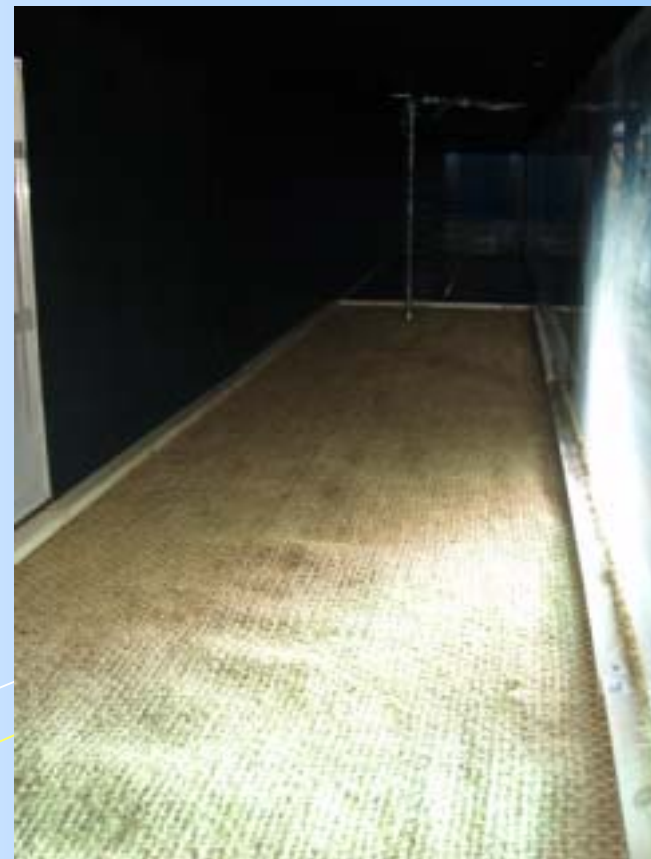
- レセプタールーフA
 - 目盛20 変化なし
 - 目盛30 変化なし
 - 目盛50 変化なし
- レセプタールーフB
 - 目盛20 変化なし
 - 目盛30 変化なし
 - 目盛50 変化なし

レセプタールーフ実験終了後

写真 - 16 レセプタールーフA

写真 - 17 レセプタールーフB

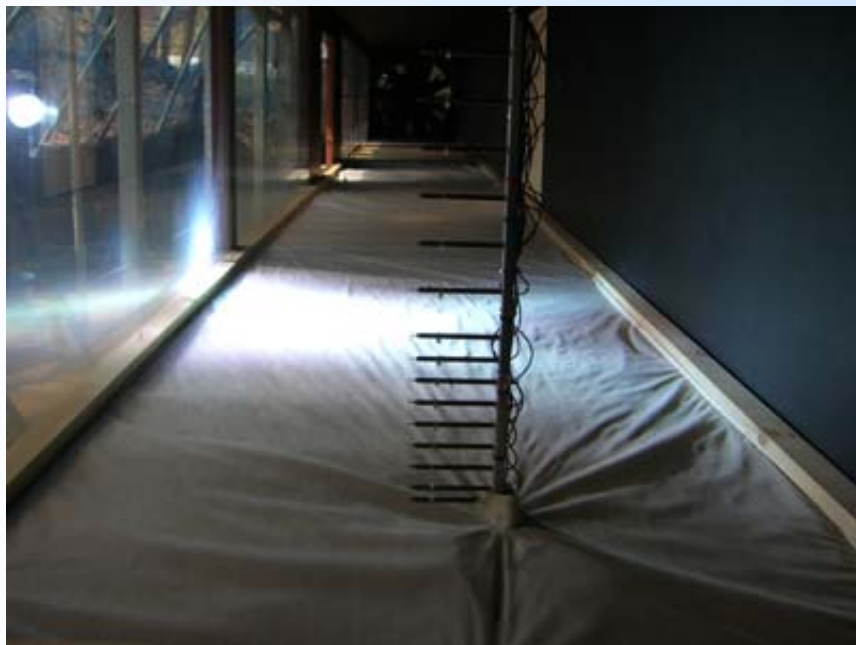
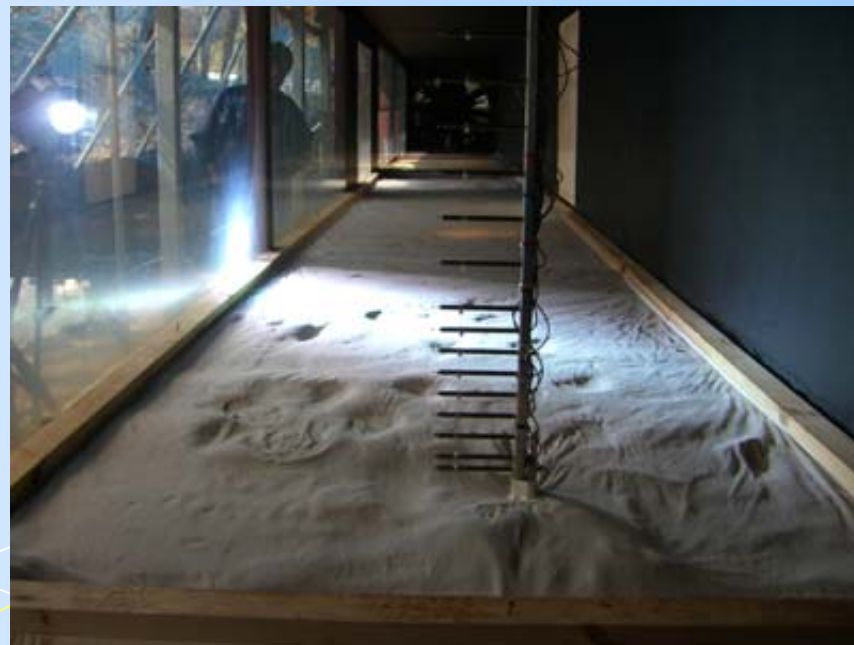
- デイリーキャップ実験終了後

写真 - 18 ドライ状態

写真 - 19 ウエット状態
