平成18年度 活動報告

通気・防水シートキャッピング工法研究会
即日・中間覆土分科会

2. 飛散防止確認風洞実験

- 即日・中間覆土代替材による飛散防止確認風洞実験

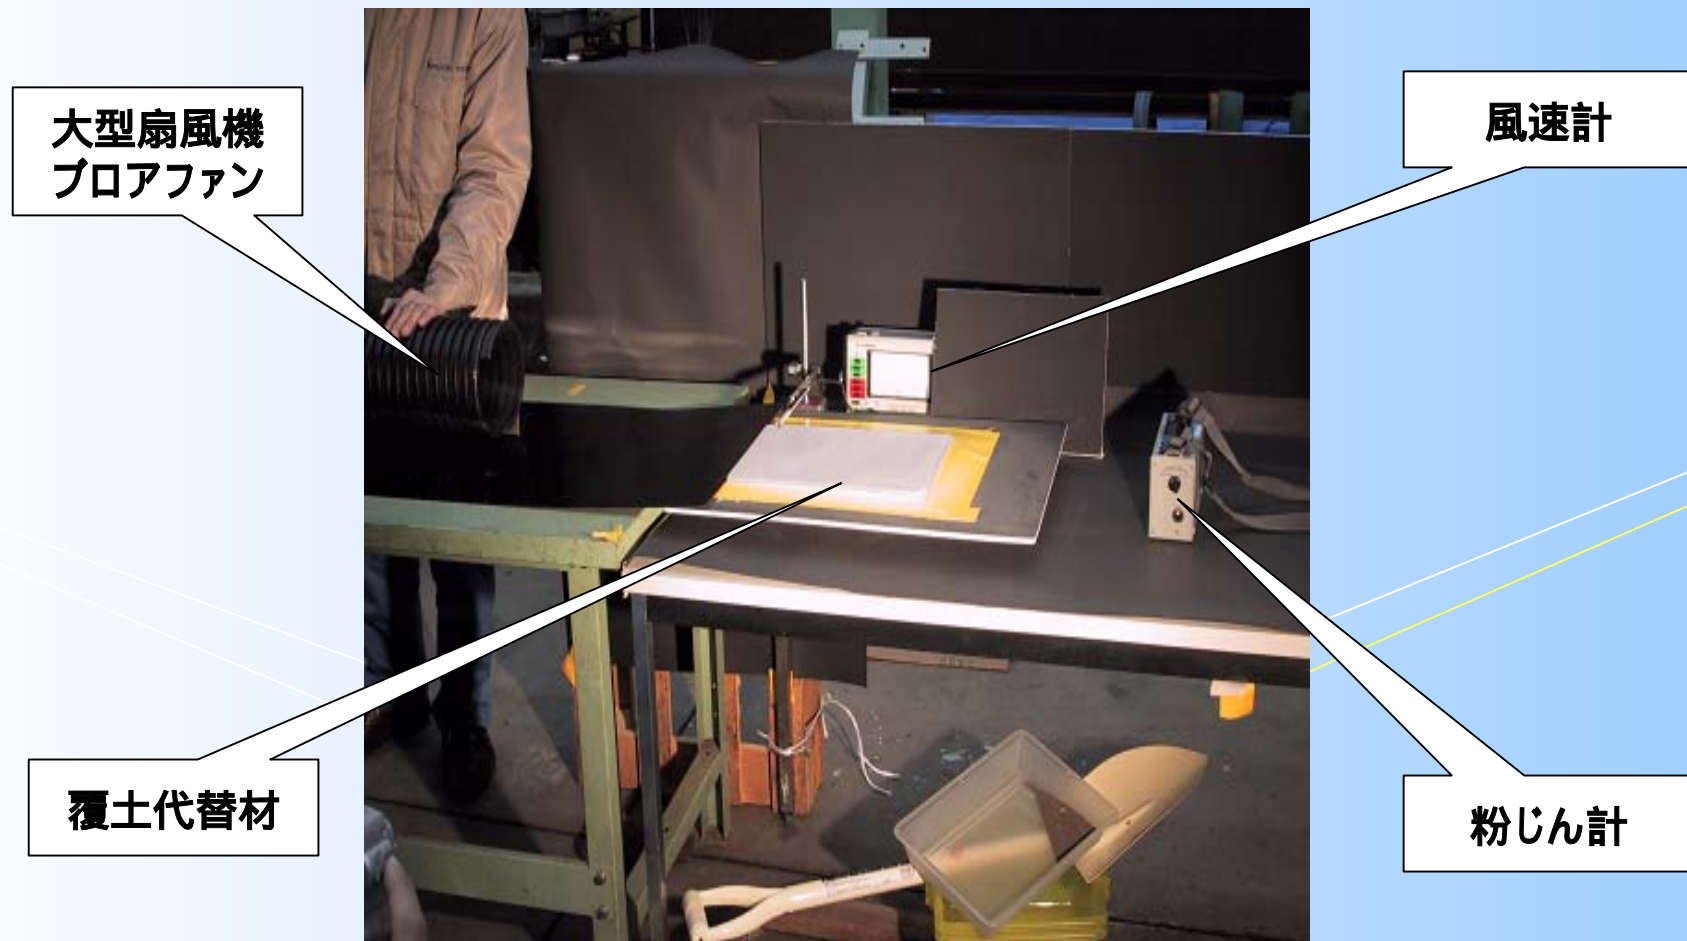
写真 - 1 2004年度 飛散防止性確認実験

- 2004年度に次頁写真 - 1の実験装置により、土質系覆土材に使用される購入山砂を敷き詰めたトレー上に、各覆土代替材を隙間が無いように貼付・散布を行い、大型扇風機やプロアファンにより強制的に風を起こし、その時の風速と粉じん量を測定し、山砂だけの時と比較することにより、飛散防止性の確認を行なった。

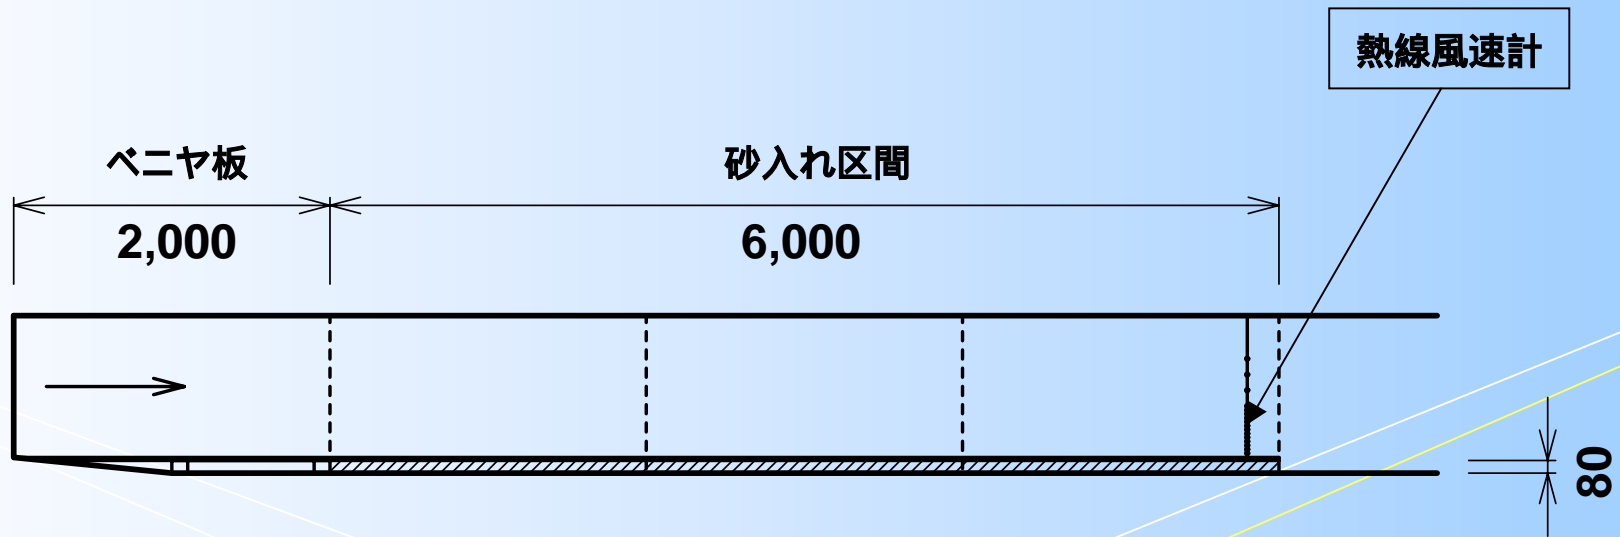
図 - 6 実験時縦断面図

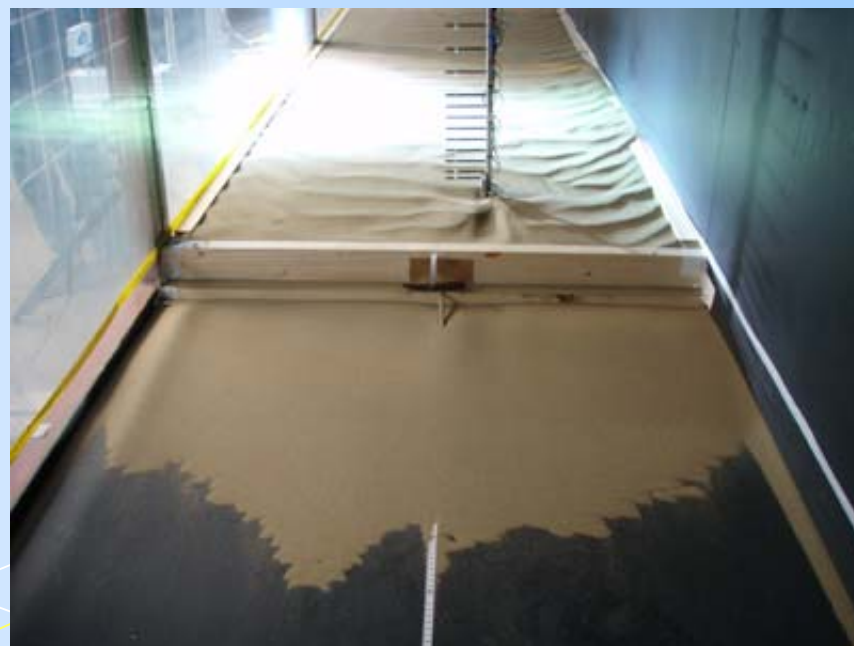
写真 - 14 実験開始前

写真 - 15 実験終了後

- 目盛20 変化なし
 - 目盛30 砂移動し始める
 - 測定終了
